Občina Postojna

Datum 03.11.2022

Zadeva: Arboristično mnenje o posameznih drevesih v Občini Postojna

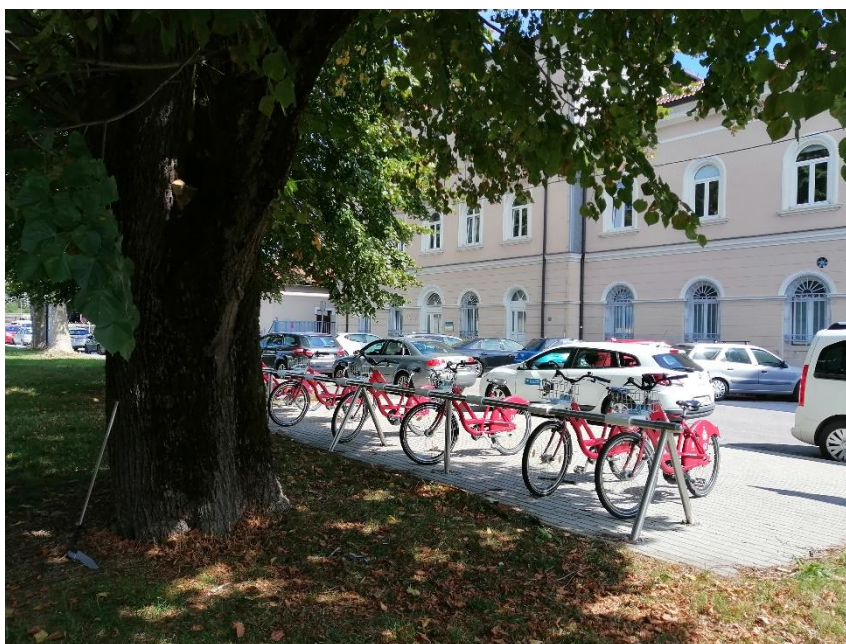
Ob železniški postaji v Postojni se vije drevored različnih drevesnih vrst. Nasproti vhoda v železniško postajo se drevored začne z lipami. To so stare lipe, ki so bile v preteklosti žal poškodovane zaradi lomov vej v krošnji v žledolomu in zaradi nepravilnega obrezovanja. V letu 2020 ali 2021 je bilo ob lipi št. 1 in 2 narejeno parkirišče za kolesa – POS BIKES. Gradnja parkirišča je posegla predvsem v koreninski sistem lipe št. 1 delno tudi lipe št. 2. Predvidevam, da ob gradnji betonske plošče niso upoštevali standarda DIN 18920:2019 in so bile najbolj prizadete korenine drevesa št. 1.

Fotografija 1: Novo parkirišče/postajališče za kolesa na Kolodvorski cesti je poškodovalo koreninski sistem stare lipe.

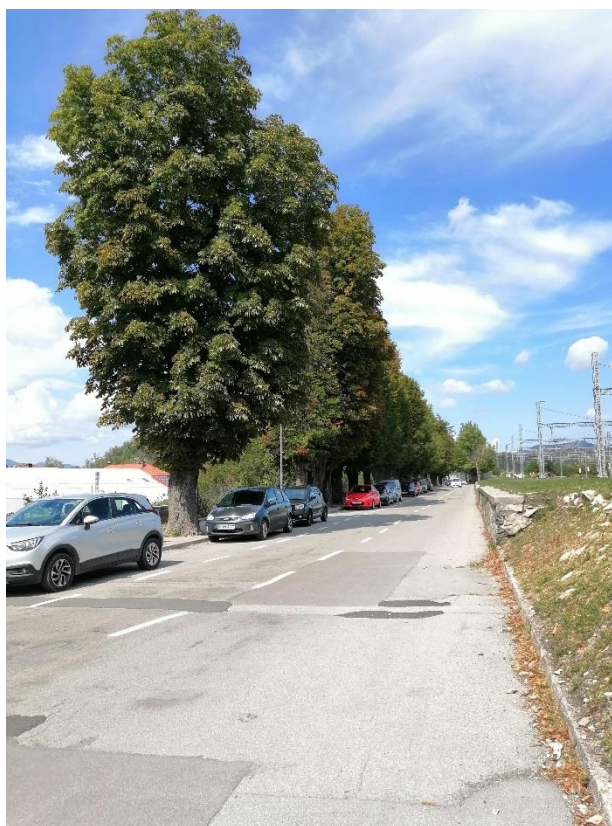
Fotografija 2: Kljub gosti krošnji, jo je leta 2014 žledolom močno poškodoval.

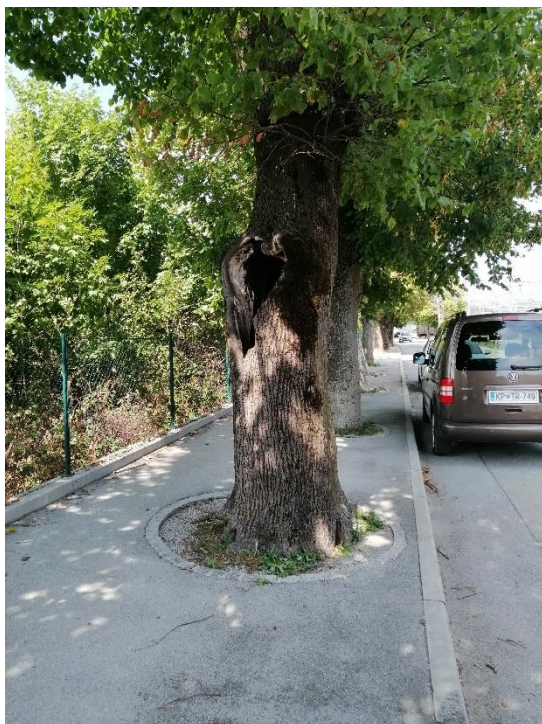
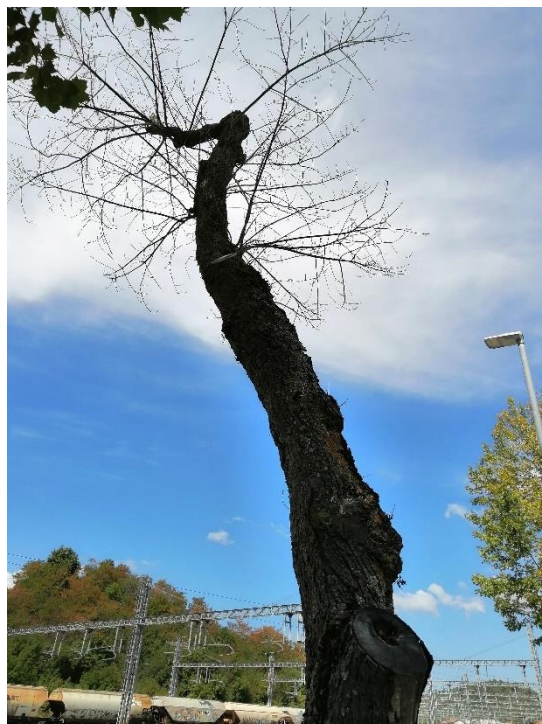
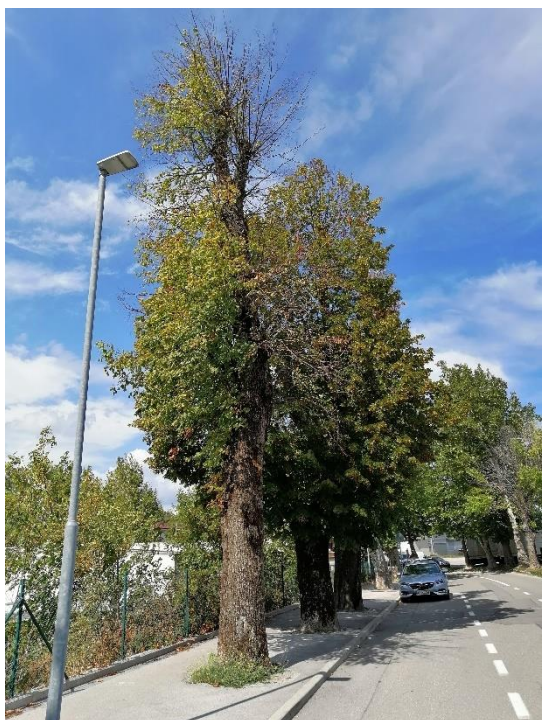
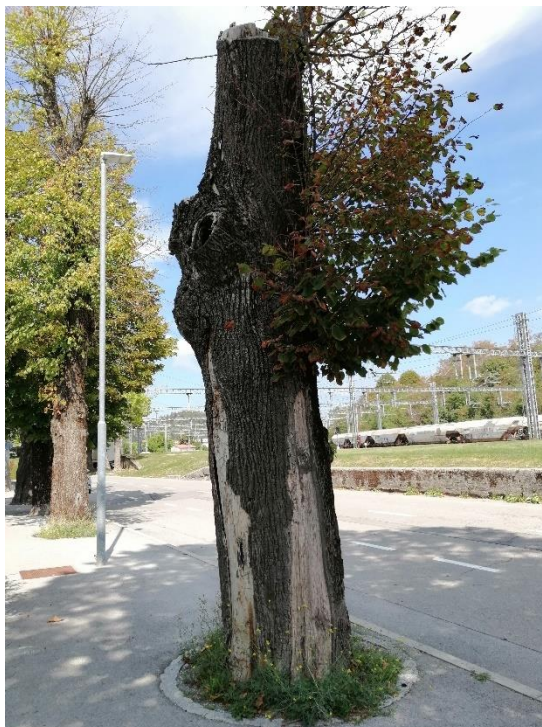
Prvih 5 dreves ima zaledje s travnikom, kar pomeni, da deblo obdaja asfalt samo iz smeri parkirišča, v smeri proti travniku se korenine prosto raztezajo, zato predvidevam, da niso poškodovane. Vse to se odraža v vitalnosti dreves, saj je prvih 5 dreves bolj vitalnih in so višja kakor preostala drevesa v drevoredu. Preostala drevesa v drevoredu rastejo na pločniku, oziroma se je pločnik zgradil okoli njih, saj se njegova asfaltna površina dotika debla oziroma je ta točka ločena z granitnimi točkami. Rastnega prostora v tleh je za korenine ostalo zelo malo. Rast večine dreves je upočasnjena, pri nekaterih drevesih 'zakrknjena'. Določena drevesa izkazuje zelo slabo vitalnost in so nevarna za okolico. Slabo vitalnost imajo verjetno zaradi izvajanja gradbenih posegov neposredno ob koreninah in zaradi žledoloma, lahko pa tudi zaradi nepravilnega obrezovanja.

Ugotovil sem, da 7 dreves izkazuje slabo vitalnost in so nevarna za okolico. Drevesa propadajo ali so že popolnoma strohnela in jih je treba odstraniti in nadomestiti z novimi sadikami velikosti 4 – 5 m in obsegom debla na 1 m višine fi 20 – 25 cm. Preostala drevesa so vitalna ali izkazujejo srednjo vitalnost in potrebujejo arboristično nego, ki je opisana v prilogi v obliki tabele, za vsako drevo posebej.

Fotografija 3, 4, 5 in 6: Na Kolodvorski c. je veliko dreves z močnimi poškodbami debla in krošnje.

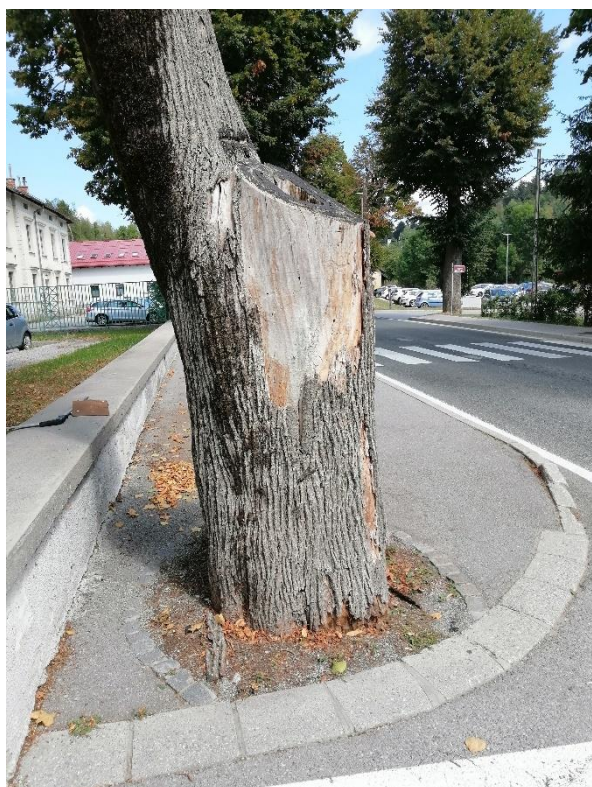
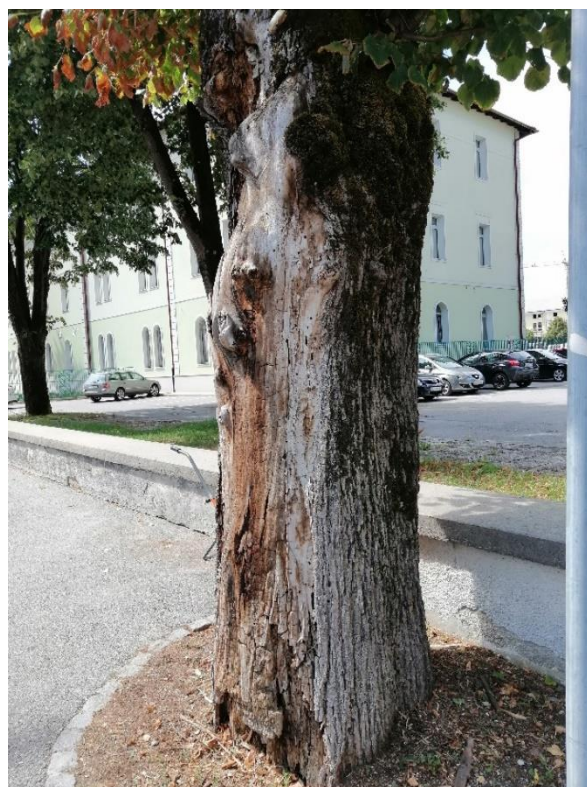
Obe drevesi imata slabe rastiščne pogoje in sta zelo močno poškodovani. Imata obsežne poškodbe debla in v krošnji, les v spodnjem delu debla čisto pri tleh je popolnoma strohnjen. Poškodbe sta drevesi dobili zaradi nepravilnega obrezovanja v preteklosti ali zaradi lomov delov drevesa v žledolomu 2014. Rastiščni pogoji so neprimerni za lipi, asfaltirana površina do debla, prenova cestišča, vhoda v vojašnico,... V preteklosti so bile zaradi gradbenih del poškodovane tudi korenine. Več desetletij neprimerne ravnanja z drevesom in poškodbe zaradi naravnih ujm je povzročilo propad obeh dreves. Imata obsežne dele razkrojenega lesnega tkiva v koreninah in na deblu.

Fotografija 7 in 8: Popolnoma razkrojeni debli lip na Ljubljanski cesti.

Drevesi sta nevarni za okolico, zato ju je treba čim prej odstraniti in nadomestiti z novimi sadikami velikosti 4 – 5 m in obsegom debla na 1 m višine fi 20 – 25 cm.

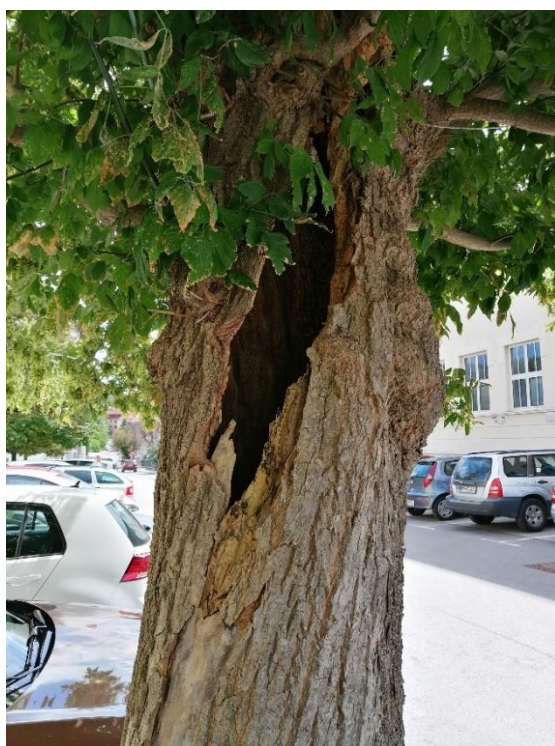
Na parkirišču pri Občini Postojna raste drevo, ki je v zadnjih stadijih propadanja. Ima obsežne mehanske poškodbe na debelu in v krošnji. Poškodbe so nastale zaradi nepravilnega obrezovanja, zaradi zaletavanja avtomobilov v deblo in verjetno kot posledica žledoloma v letu 2014. Lesa na mestih poškodb ni več, se je popolnoma razkrojil in nastala je duplina, ki poteka vzdolž celotnega debla. Deblo je od tal do vrha izvotljeno, poranitveni les slabo prerašča robove dupline. Drevo izkazuje slabo vitalnost in ga je treba čim prej odstraniti in nadomestiti z novo sadiko velikosti 4 – 5 m in obsegom debla na 1 m višine fi 20 – 25 cm. Sadiko je treba zavarovati pred poškodbami od avtomobilov, ki nastanejo zaradi neprevidnega parkiranja.

Fotografija 9: Popolnoma izvotljeno deblo od tal do vrha na parkirišču pri občini.

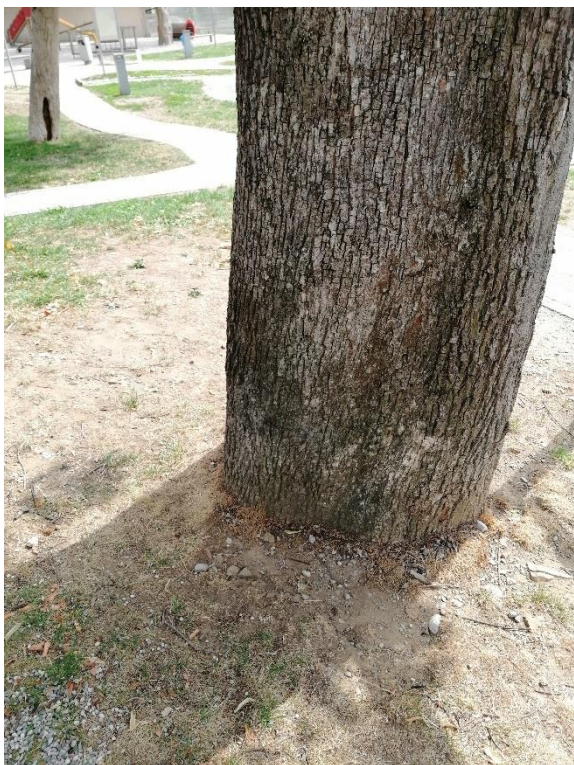
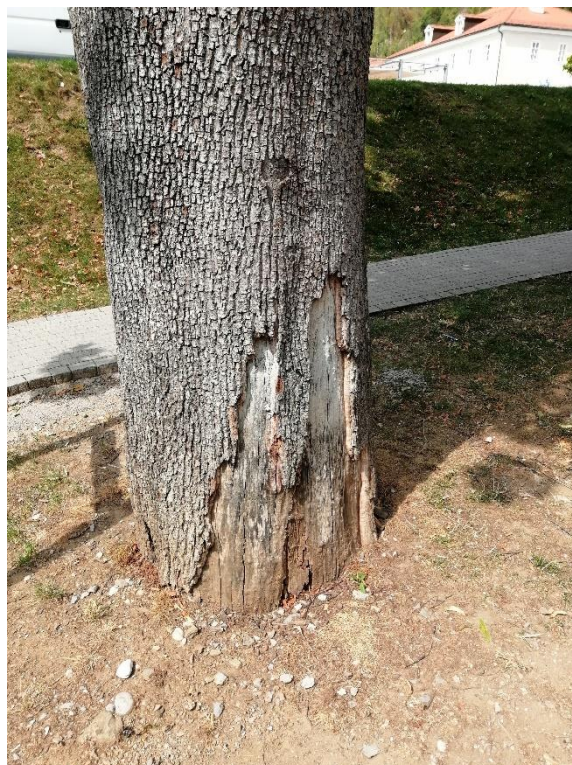
Fotografija 10 in 11: Zasuta in poškodovana drevesa v parku.

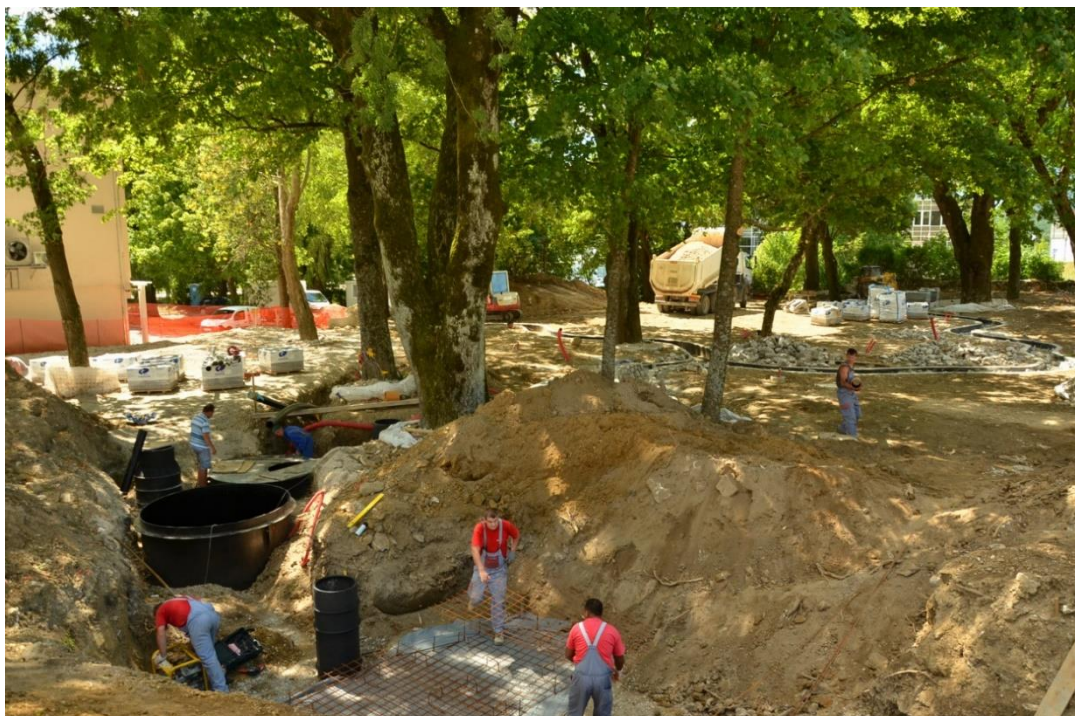
Korenine so poleg srkanja vode in raztopljenih mineralnih snovi pomembne še za oporo drevesa, drevo z močnimi stranskimi koreninami stabilizirajo v tla. Poškodbe na koreninah se zelo dolgo časa preraščajo. Zatrgane, zmečkane ali prelomljene korenine propadejo, odmrejo. Tudi vse tiste korenine, ki so bile odkopane in jih mehansko niso poškodovali, so pa bile izpostavljene zraku in svetlobi, lahko odmrejo, se posušijo. Pri odkopih je zato zelo pomembno, da se vse odkrite korenine zaščitijo pred svetlobo in poskrbeti moramo, da ostanejo vlažne. Iz fotografij taka skrb za korenine dreves ni razvidna, zato lahko domnevam, da so bile korenine dreves v parku mehansko poškodovane in izpostavljene neprimernim pogojem (sušenje na zraku in svetlobi).

Fotografija 12: Gradbeni posegi v parku v območju korenin. Pri tem je veliko dreves dobilo usodne poškodbe korenin.

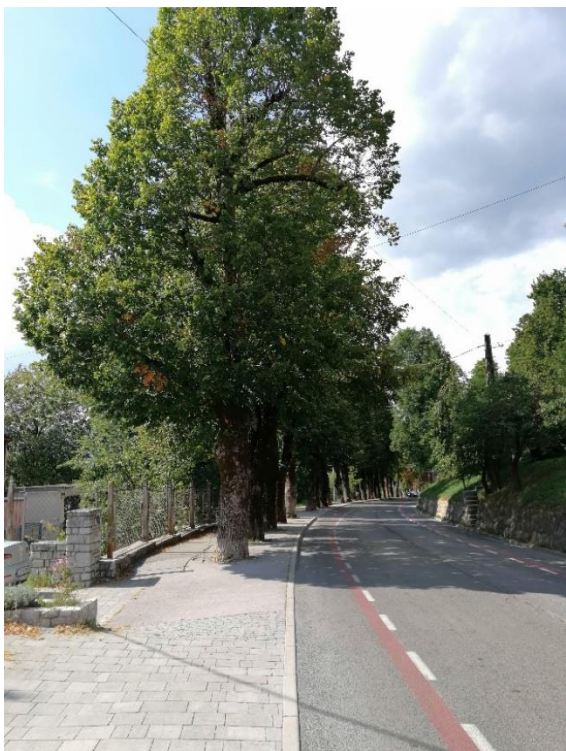
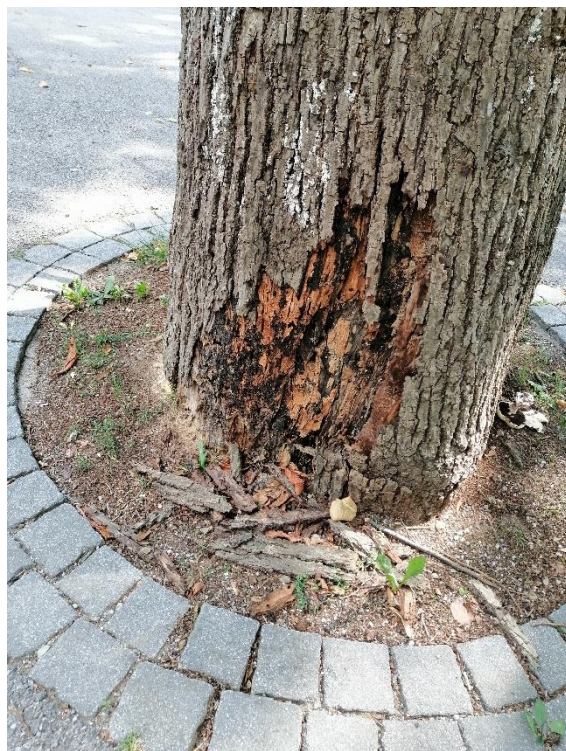
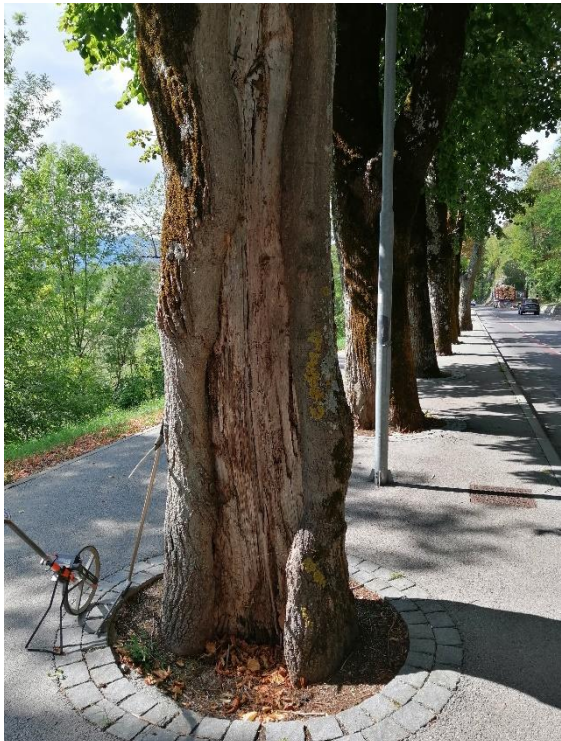
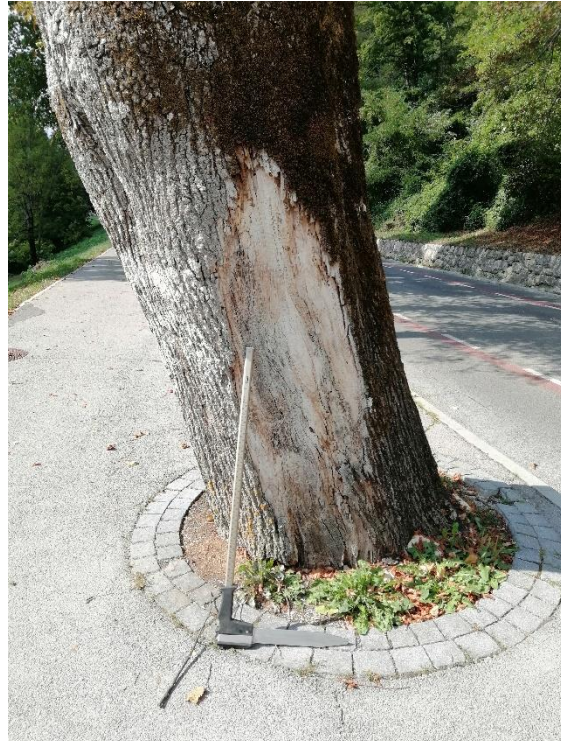
Drevesa rastejo na pločniku ob Jamski cesti, ki je glavna cesta do Postojnske jame. Cesta je zelo frekventna, poleg domačega prometa, je dodatno obremenjena tudi s turisti. V ta namen so cestišče pred več kot 10 leti obnovili. Gradbena dela, ki so potekala ob in pod drevesi so močno vplivala na prihodnjo vitalnost dreves. Nekatera drevesa so bila že pred gradbenimi deli močno poškodovana. Kopanje jarkov 1 m stran ali tik ob deblih dreves je uničilo kar veliko korenin. Iz fotografij je razvidno, da zatrganih, prelomljenih in zmečkanih korenin niso sanirali in da odprte korenine niso zaščitili pred svetlobo in izsuševanjem. Spodnji del debel je pri večini dreves zasut, koreninski vrat ni viden. Poškodovane korenine so okužili patogeni organizmi in začel se je razkrojni proces. Pri nekaterih drevesih sem opazil različne glive, ki razkrajajo lesno tkivo, predvsem korenine, ker so bili trosnjaki vidni na tleh tik ob deblu. To pomeni, da se je razkroj lesa začel tudi v spodnjem delu debla in ne samo na koreninah. Strohnjen spodnji del debla in strohnjene korenine nimajo več oporne funkcije, zato predstavljajo nevarnost za okolico.

Poleg gradbenih del je leta 2014 žledolom močno poškodoval krošnje vseh dreves v drevoredu in jih tako še dodatno prizadel.

Fotografije 13, 14, 15 in 16: Lipov drevored na Jamski cesti je bil v preteklosti zaradi gradbenih del močno poškodovan.

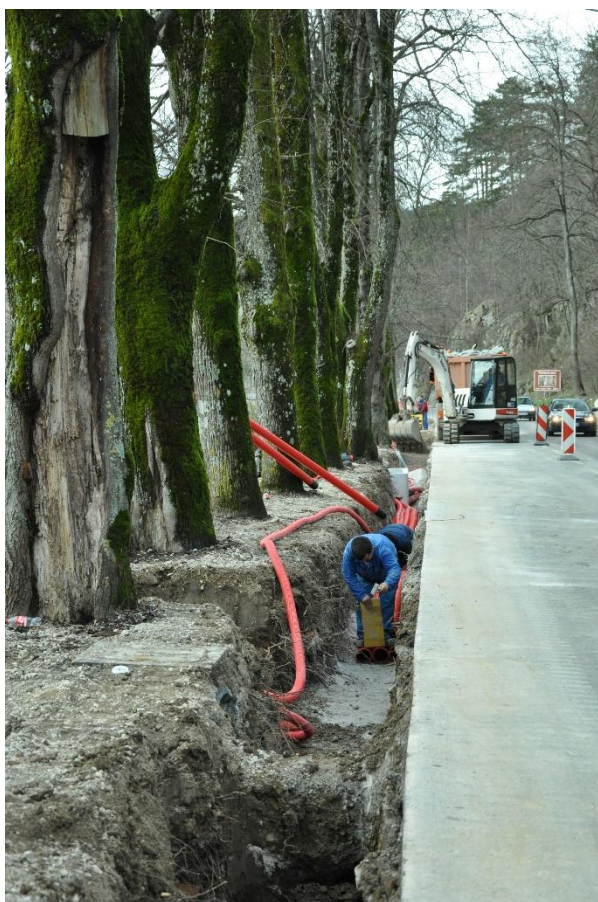
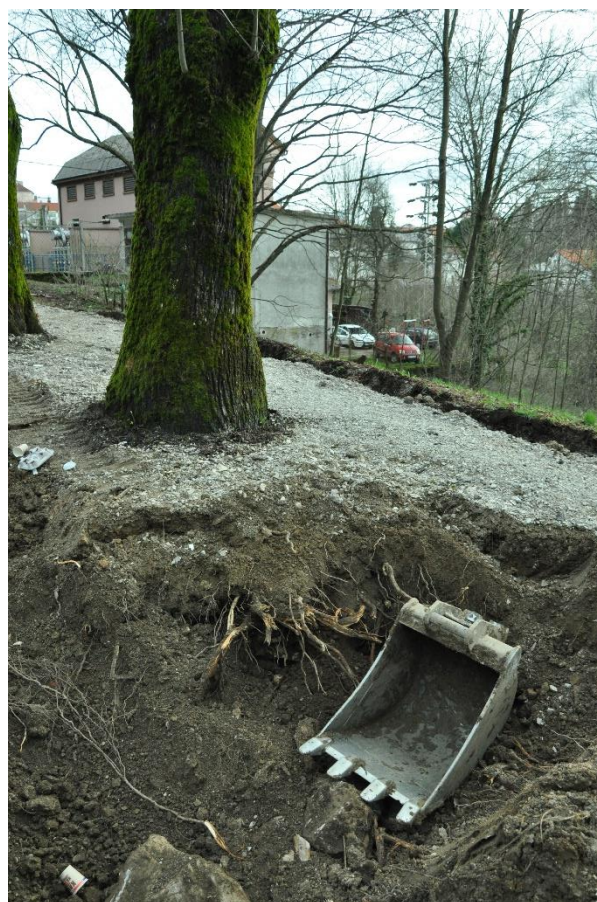
Zaradi negativnega vpliva gradbenih posegov na drevesa predvidevam, da pri določenih drevesih korenine intenzivno propadajo, predvsem pri tistih, ki so bila poškodovana ali so imela slabšo vitalnost še pred gradbenimi posegi. Ugotovil sem, da ima 12 dreves tako slabo vitalnost, da predstavljajo nevarnost za okolico in jih je treba odstraniti in nadomestiti z novimi sadikami velikosti 4 – 5 m in obsegom debla na 1 m višine fi 20 – 25 cm. Preostala drevesa so vitalna ali izkazujejo srednjo vitalnost in potrebujejo arboristično nego, ki je opisana v prilogi v obliki tabele, za vsako drevo posebej.

Fotografiji 17 in 18: Gradbeni posegi so močno poškodovali koreninski sistem lip ob Jamski cesti.
